OLIEVLEK VERWIJDEREN MET EEN POULTRY VAN OXY-KLENZA

Steensoort: Keramische Bocciardato | Product: OXY-KLENZA™ | Datum: Juni 2015

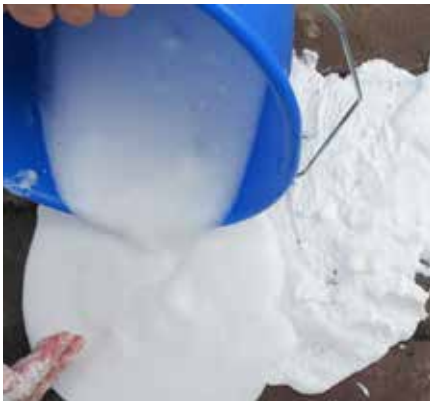
De olievlek aan de zwembadrand was veroorzaakt door een lek van het toestel om het zwembad te stofzuigen.

Er wordt een papje gemaakt met een beetje WARM water en OXY-KLENZA™. Het papje wordt op de olievlek gelegd, hierover leggen we een natte keukenpapier of een doek. Alles wordt luchtdicht afgesloten met plastic en tape. De poultry laten we enkele dagen liggen zodat de werking hiervan optimaal is. Na het verwijderen van de poultry ziet u een prachtig resultaat: de olievlek is verdwenen. De methode is volledig natuurlijk, op zuurstofbasis en bevat geen enkel zuur of chemische stoffen.
