KLEURVERANDERING DOOR VOCHTOPHOPING

Steensoort: terrastegels/badkamertegels | Product: STAIN-PROOF™ ORIGINAL | Datum: Nov 2014

Het project : kleurverandering door vochtophoping

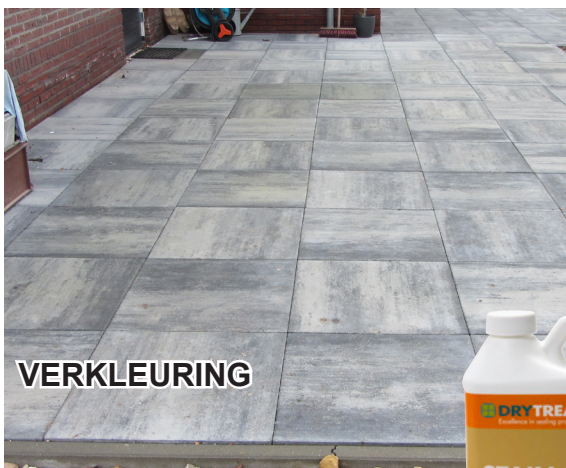
VERKLEURING

Je ziet de verkleuring van een aantal tegels duidelijk, veroorzaakt door de vochtophoping onder de tegel. Hieronder zie je een tegel die al goed begint te drogen na behandeling met Stain-Proof™.

Terrastegels vastgemaakt op een zeer poreus betononderstuk, zuigt enorm veel water op en veroorzaakt de verkleuring van de terrastegel.

Door de tegels te behandelen met Stain-Proof™ kan het water in de tegels verdampen en kan de tegel langzaam drogen. Door de diepe indringing van de Dry-Treat™ producten kan het water dat opgeslorpt wordt door de poreuze ondergrond van de tegel niet meer tot aan de oppervlakte opgeslorpt worden (zie foto van gekleurd water) en hierdoor kan de tegel ook niet meer verkleuren. Het overtollige water blijft echter niet vast zitten maar kan als waterdamp ontsnappen door het ademend karakter van het product.
