VLEKKEN IN EEN STEENTAPIJT, WAT NU?

Steensoort: steentapijt | Product: OXY-KLENZA™ | Datum: 9 december 2014

MB Natuursteen te Heusden-Zolder

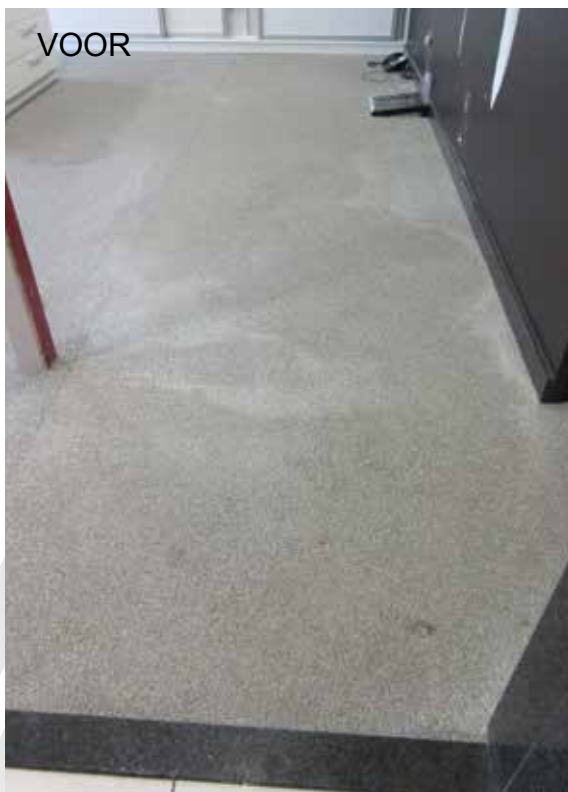
Het steentapijt was aan een opknapbeurt toe. Vlekken van een vorige reiniging en andere vlekken moesten verwijderd worden.

OYX-KLENZA™ biedt hier de juiste oplossing. Aangezien een steentapijt enorm het water opsorpt, werd er eerst een kleine hoeveelheid Oxy-Klenza™ gemengd in warm water. Hiermee werd het steentapijt lichtjes verzadigd, om nadien een correct mengsel van Oxy-Klenza™ met warm water te maken zodat de bovenste laag van het steentapijt grondig gereinigd werd. Na het inborstelen en 30 min te laten inwerken, werd het overtollige water rustig terug opgezogen met behulp van een waterstofzuiger.

Het kleurverschil veroorzaakt door de UV stralen wordt in een tweede fase aangepakt.
